## Zpráva z technické inspekce budovy

### Rekreační objekt Klíny čp.42

**Zpracoval:** REAL plus ENERGY s.r.o., Masarykova třída 2421/66, 415 01 Teplice

V Teplicích .... 20.11.2017

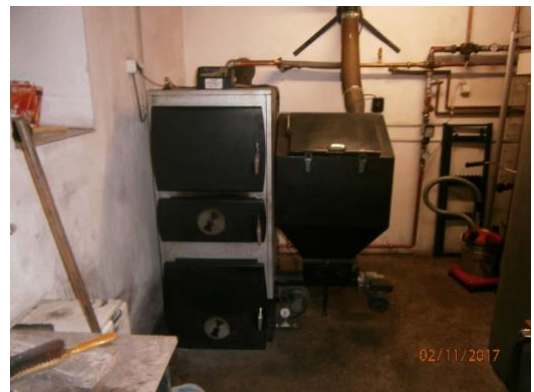
Kotel

- **Vytápění a ohřev teplé vody :**  
Objekt je centrálně vytápěn kotlem polské výroby typ AGREGAAT s výkonem 49 kW s automatickým podavačem paliva. V kotli je možno spalovat uhlí, peletky, dřevo. Pro ohřev vody slouží centrální zásobník vody 1000 l. Rozvod topení je realizován v plastových izolovaných trubkách, má automatickou regulaci, oběhové čerpadlo, teplovodní plechové radiátory s regulačními ventily. Technologie je plně funkční, bez zjevných vad.

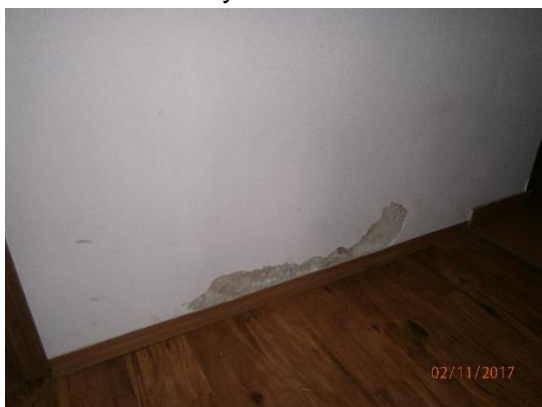
- **Podzemní podlaží :**  
Objekt není podsklepen.
- **Nadzemní podlaží :**  
V 1NP se nachází malá restaurace s kuchyní a zázemím, vstupní prostor do objektu se sociálním zařízením, recepce se zázemím, lyžárna a kotelná. Podlahovou krytinu tvoří dlažba, vinyl, v kotelně je podlaha betonová. Vnitřní stěny 1NP vykazují u země místy povrchové vady odpadáním omítky vlivem vztlínající vlhkosti smíšeného zdiva, zejména v prostorech restaurace a recepce (fotodokumentace ). Ve 2 a 3 NP se nachází celkem 7 bytovacích jednotek vč. příslušenství. Podlaha je zde vinylová, se zátěžovými koberci a dlažbou v sociálních zařízeních a koupelnách. Vše v dobrém stavu bez žádných dalších zjevných vad.

Poškození omítky v 1.NP
