## **Zpráva z technické inspekce budovy**

### **Rodinný dům Raná č.p.129 PSČ 439 24**

**Zpracoval:** REAL plus ENERGY s.r.o., Masarykova třída 2421/66, 415 01 Teplice

V Teplicích 20.3.2019

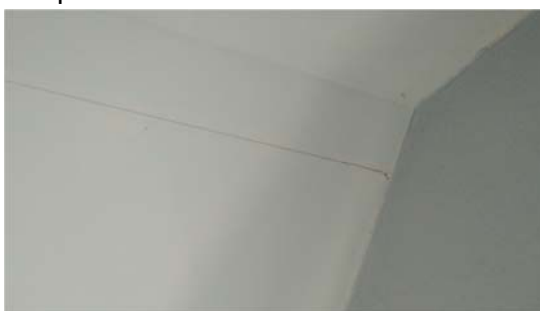
**Tento prostor nevykazuje zásadní konstrukční vady, v sádrokartonu jsou menší trhlinky mezi spoji konstrukce.**

Prasklý sádrokarton ve 2NP

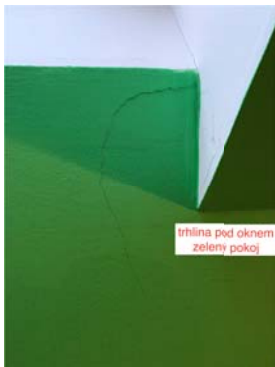
Praskliny v sádkartonu

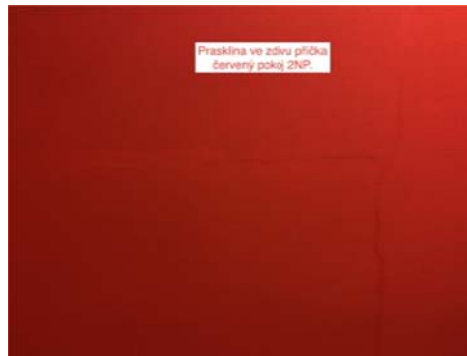
Prasklina ve zdivu 2.NP

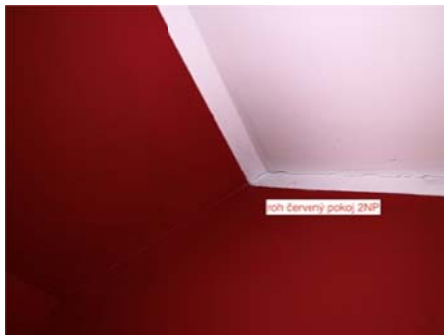
Praskliny ve 2.NP

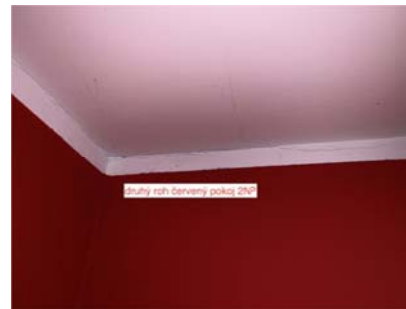
Praskliny ve 2.NP

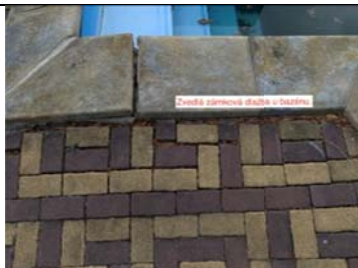
Zvedlá zámková dlažba okolo bazénu

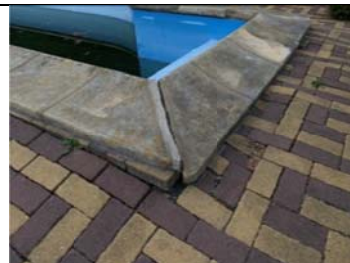
Zvedlá zámková dlažba okolo bazénu

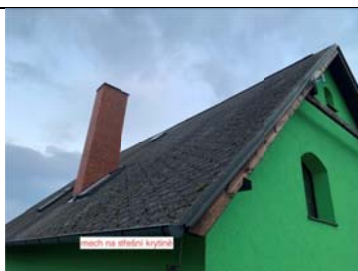
**Dřevěná konstrukce krovu a samotná střecha objektu je funkční na krytině je mech, což odpovídá stáří krytiny.**

Mech na střešní krytině

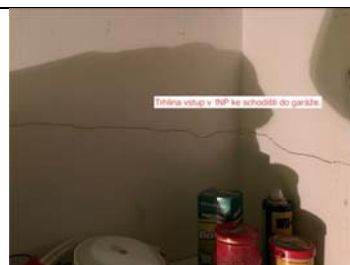
**Prostory 1.NP nevykazují zásadní konstrukční vady, u vstupu ke schodišti do garáže je menší trhlinka.**

Trhlina u vstupu 1.NP ke schodišti do garáže
