STAVEBNĚ HISTORICKÝ PRŮZKUM  
BUDYNĚ nad Ohří, čp. 94

# STAVEBNĚ HISTORICKÝ PRŮZKUM

BUDYNĚ nad Ohří čp. 94

srpen 2000

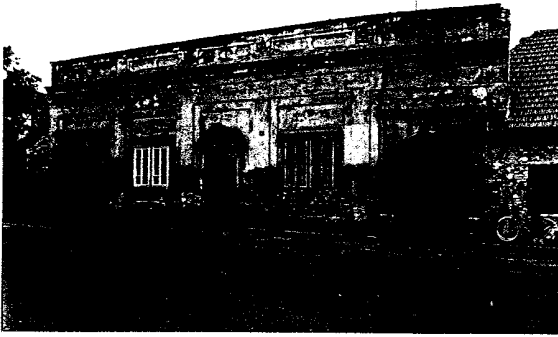
Hlavní průčelí objektu se obrací k jihu do ulice (foto 1 a 2). Pět vertikálních os, dělící symetrickou fasádu v pravidelném rytmu, vymezuje pět polí vydělených odstupněnými lizénovými rámy. Centrála prochází obdélným vstupním otvorem, uzavíraným dvoukřídlými dovnitř otvíravými

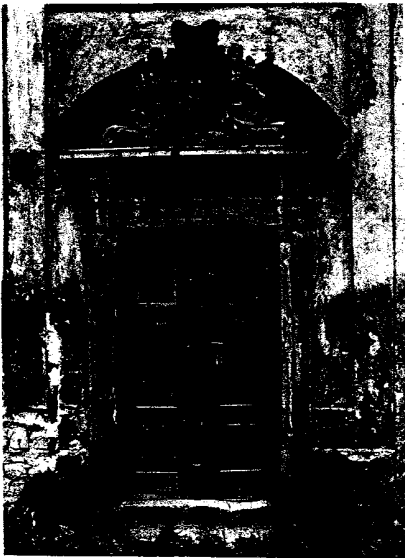
3

kazetovými dveřmi s historizujícím kováním. Vstupní otvor lemuje barokní, pravouhlý portál, obíhaný plochou lištou, s kapkami pod horníma pravouhlýma ušima (foto 3). V segmentové supraportě je do prolomeného segmentového frontonu vložen znak Leopolda z Dietrichsteina, s kryptogramem L F V D S v nápisové pásce, položený na akantová krydla. Knížecí korunu nese dvojice putti (foto 4). Krajní vertikály prochází vjezdovými bránami, s mírně stlačenými záklenky, uzavíranými dvoukřídlými závěsovými vraty s šípově skládanou bedněnou výplní. Levé křídlo vrat levé brány je otevřeno vloženou vstupní brankou obdobného výrazu, se svislým bedněním. Pískovcové ostění bran nese motiv vytaženého klenáku a hlavic s diamantováním, cvikly jsou ponechány liché. K patě pilířů jsou přiloženy odrazníky nestejných tvarů, typově shodné portály vrcholí přímou nadpražní římsou.

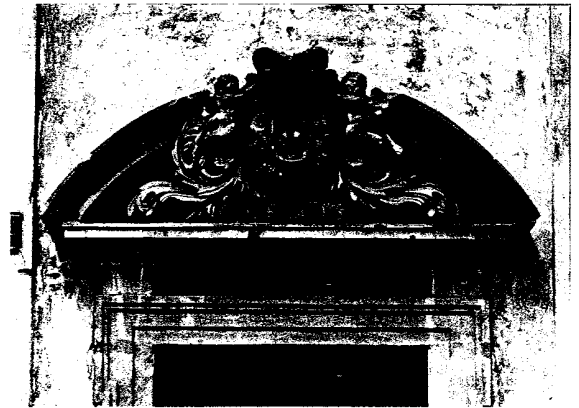
6

s prostým pískovcovým ostěním obíhaným plochou lištou (foto 6). Původně obdobný okenní otvor v pravé krajní ose byl druhotně přezděn na vstup do podstřeší. K jeho zaklenutí bylo využito segmentového roznášecího pásu nad původním oknem.

Ostění oken pískovcové, barokní. Pravoúhlé, obíhané plochou lištou, s kapkami pod pravoúhlýma ušima, opřené do podokenního parapetu profilovaného oblounem, v bočních průčelích a v centrále zadního průčelí, v hlavním průčelí kolem sdružených oken (detaily typ 1, foto 9). Prosté pravoúhlé s plochou lištou v levé krajní ose zadního průčelí a s reliekty téhož po stranách okeního otvoru v druhé zleva ose zadního průčelí (detaily typ 3, foto 6, 7).

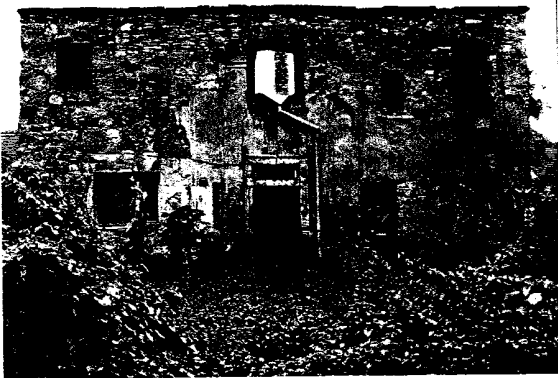
5

Zadní průčelí se obrací do dvora (foto 5). Vertikálně dělí fasádu pět os. Centrála prochází v úrovni přízemí obdélným vstupním otvorem s barokním pravoúhlým portálem, obíhaným plochou lištou, který má v nadpraží překladem vydělený světlík. Ten druhotně uzavíraly čtvercové tabulky v dřevěném rámu. Dovnitř otvíravé dvoukřídlé svlakové dveře s relikty zelenomodré polychromie odpovídají 19. století.

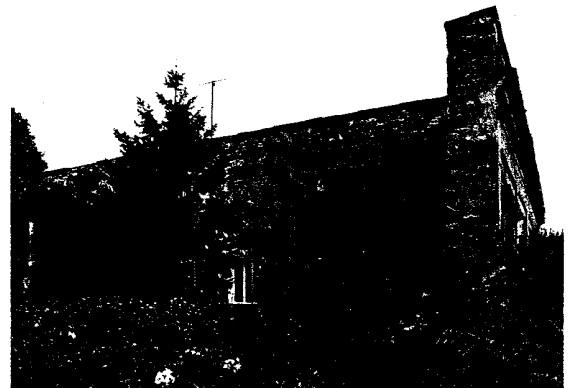
8

Jižní průčelí se obrací k zahradě, a je otevřeno dvěma okenními otvory (foto 8). Třetí okenní otvor, jímž procházela pravá krajní osa, je přepletován cihlovou zazdívkou. Nicméně i on si podržel pískovcové, barokní ostění obíhané plochou lištou, s kapkami pod pravouhlýma ušima, opřené do podokenního parapetu profilovaného oblounem. Pouze u tohoto ostění se dochovala oblounová podokenní římsa, u ostatních typově shodných ostění druhotně odsekaná (příloha 3).

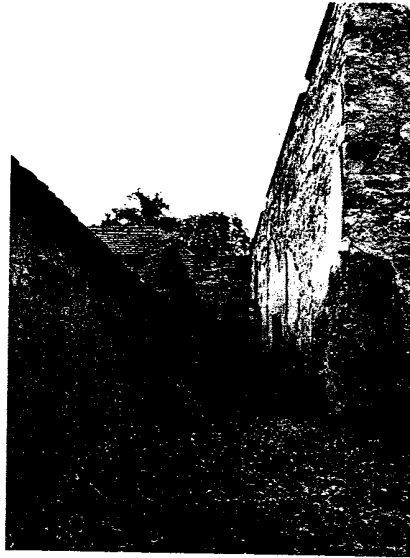
10

Severní průčelí, které shlíží do úzké komunikace umožňující přístup do dvora, má shodný výraz (foto 10). Odlišuje se pouze dvojím přezděním okenního otvoru v pravé krajní ose. Proražením obdélného otvoru v sousedství tohoto

přeplentované barokního okna, došlo k posunutí okenní osy blíže ke středu průčelí. Průraz uzavírá okno, typově shodné s novodobým oknem v druhé zleva ose zadního průčelí.

- skládanou cihelnou podlahu v chodbě
- prkenné podlahy v ostatních prostorách
- přezděný okenní otvor v severním průčelí. Doporučuji vložit okno shodného výrazu s okny v sousední levé ose a v levé krajní ose zadního průčelí (přelom 50. a 60. let 20. století).

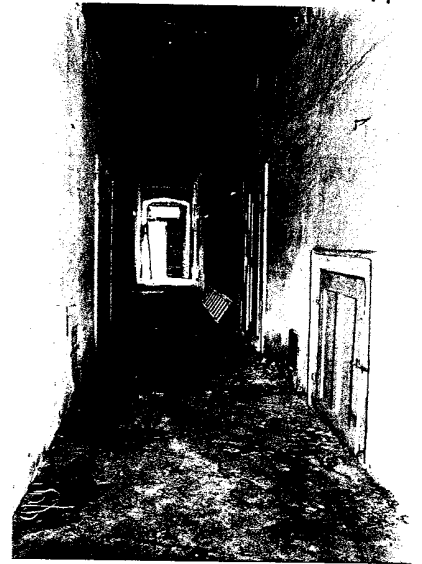
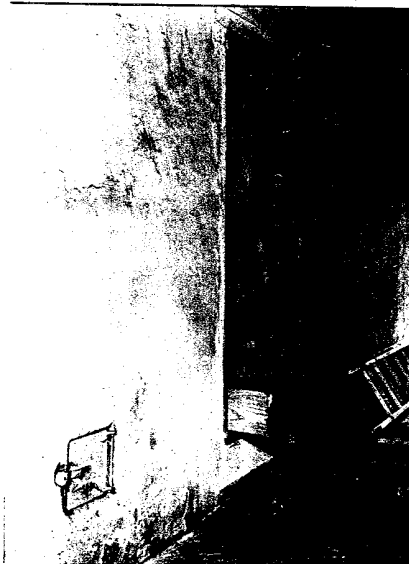
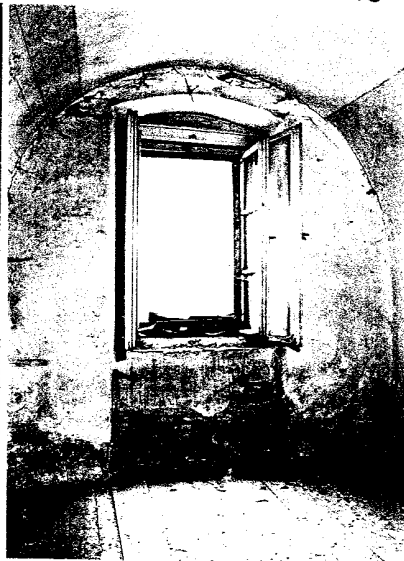
- 11 Střední komunikace, pohled od hlavního vstupu na barokní vytápěcí otvor kamen
- 12 Střední komunikace, pohled na vestavěnou skříň
- 13 Plně valená klenba, okno ve střední části pravého traktu
- 14 Valená klenba s výsečemi v zadní části levého traktu
- 15 Okno pod pětibokou výsečí v zadní části levého traktu
- 16 Okno v zadní části levého traktu, prolomené západní obvodovou zdi

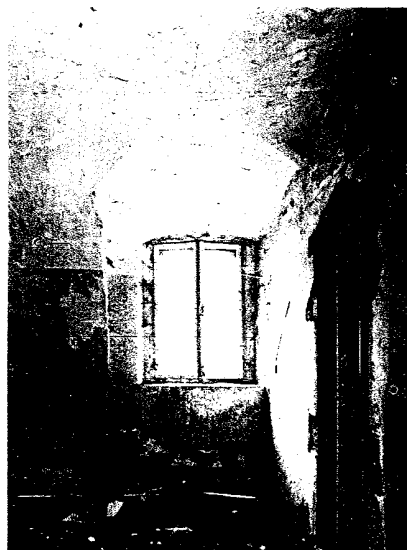
16

Okno v zadním prostoru zadního dílu levého traktu otočené do západního průčelí, s detailem kuželových závěsů (foto 16).
