## **Zpráva z technické inspekce budovy**

### **Rodinný dům Raná č.p.129 PSČ 439 24**

**Zpracoval:** REAL plus ENERGY s.r.o., Masarykova třída 2421/66, 415 01 Teplice

V Teplicích 20.3.2019

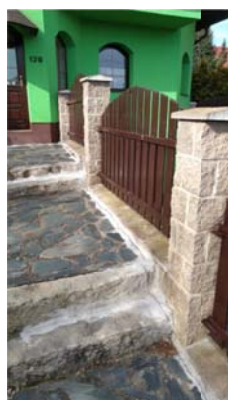
Oplocení

**Zjištěnými závadami menšího rozsahu :** mech na krytině střechy, praskliny v sádkokartonových konstrukcích, trhlina u vstupu 1.NP ke schodišti do garáže. U venkovních konstrukcí praskliny v oplocení, u venkovního schodiště k domu, na terase. Zvedlá zámková dlažba u bazénu.
